## **Laudos Técnicos do Estado de Conservação do Município de Rosário da Limeira / MG**

Quadro III – Salvaguarda e Promoção - Conjunto A: Laudos Técnicos do Estado de Conservação dos Bens Materiais protegidos por Tombamento, na esfera Municipal

**Exercício 2027**

## 2. LAUDO TÉCNICO DO ESTADO DE CONSERVAÇÃO DO CONJUNTO PAISAGÍSTICO BALNEÁRIO AMÉRICO JOSÉ HONÓRIO

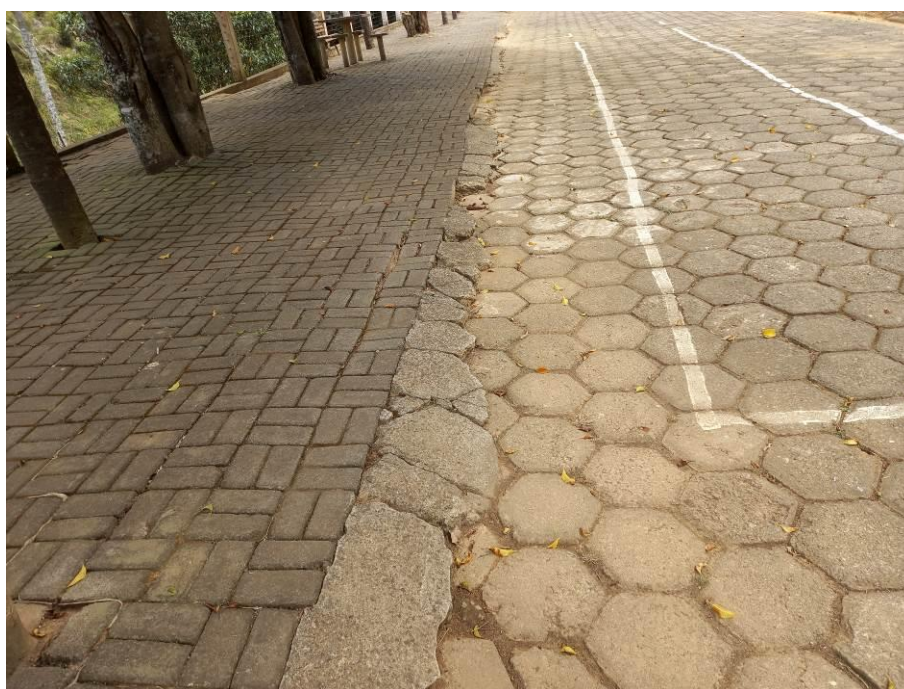
| 1. VIAS | Estado de conservação | | | |
|---|---|---|---|---|
| Os blocos intertravados apresentam desníveis entre as peças, quebras e perdas de material, recomposições com cimento, escurecimento devido à umidade e sujidades. O trecho em terreno natural apresenta pontos de erosão. | | | | |

Foto 01: Recomposições com cimento nos pisos intertravados, escurecimento sujidades.  
Autoria: Alexandra Sales | Data: 16/09/2025

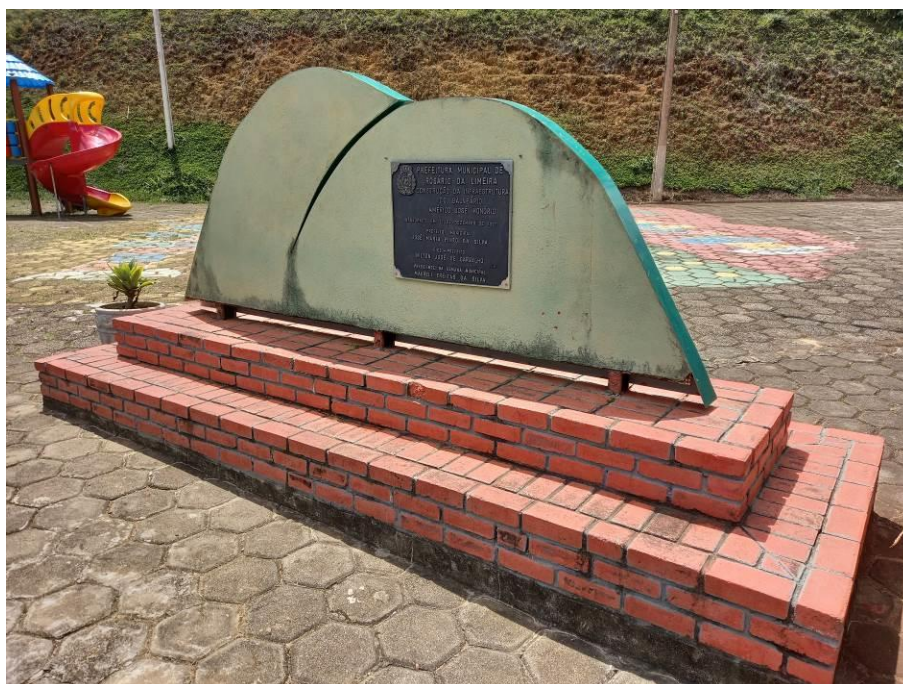
As placas apresentam bom estado geral de conservação. As placas metálicas apresentam danos pontuais no revestimento, como sujidades e pequenas manchas. Já as placas de madeira apresentam perdas de material, esmaecimento e descascamento da camada de pintura. A placa da academia apresenta esmaecimento.

Foto 04: Placa posterior ao monumento com sujidades.  
Autoria: Alexandra Sales | Data: 16/09/2025

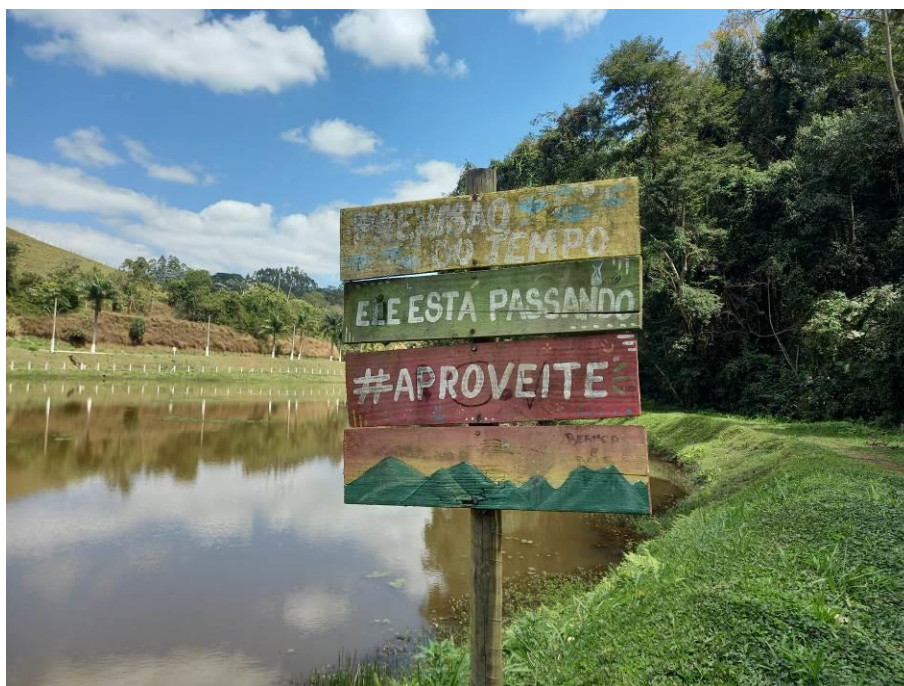
Foto 05: Placas de madeira com esmaecimento e perdas nas camadas pictóricas.  
Autoria: Alexandra Sales | Data: 16/09/2025

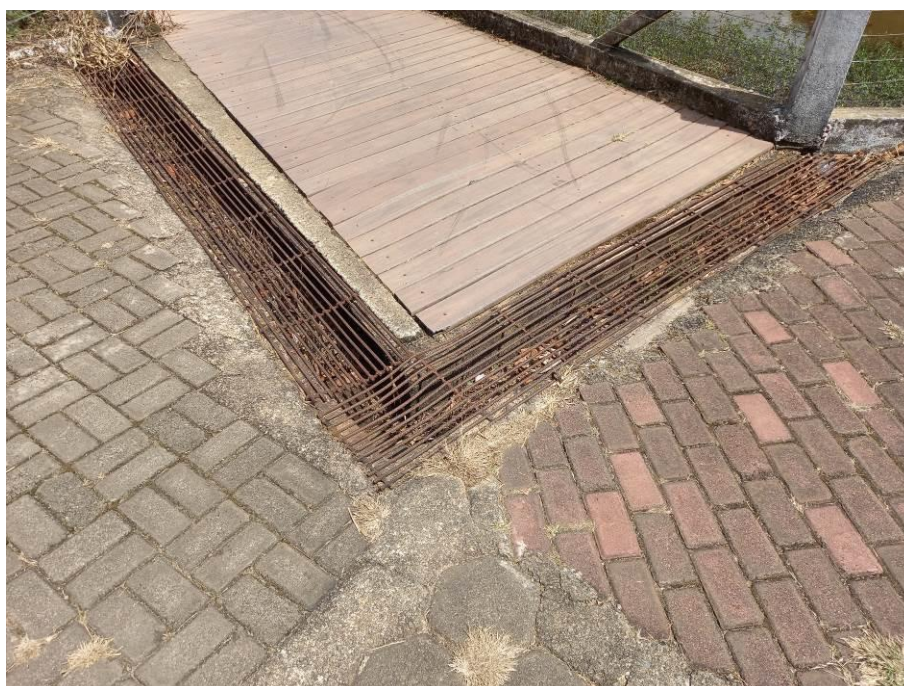
No geral a drenagem ocorre de forma eficaz, principalmente na área permeável, no entanto, as águas pluviais tendem a se acumular em trechos da canaleta. Verificou-se, também, oxidação e deformações nas grelhas das bocas de lobo, além de vegetação invasora e folhas entre as grades.

Foto 06: Oxidação, deformações, vegetação invasora e sujidades na grelha.

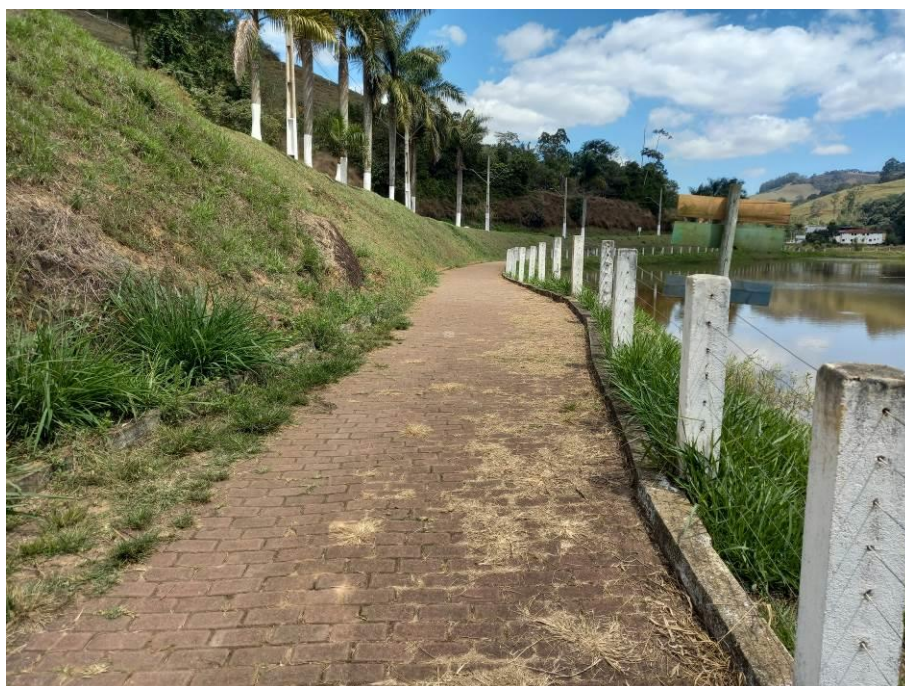
| 2. PASSEIO | Estado de conservação | | |
|---|---|---|---|
| <b>Danos verificados/ outros comentários</b><br>Os passeios apresentam bom estado geral de conservação, porém os danos identificados foram: desnível entre as peças, reconstituições em cimento, quebras e perdas de material, crescimento de vegetação invasora, escurecimento do piso e sujidades. | | | |

Foto 14: Trecho onde há vegetação invasora no piso.  
Autoria: Alexandra Sales | Data: 16/09/2025

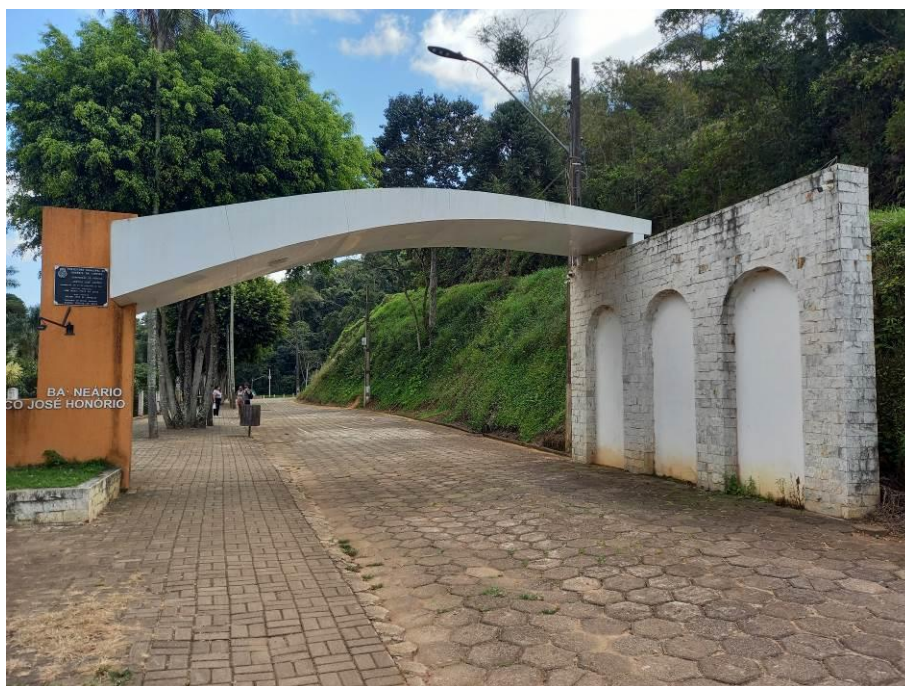
Foto 15: Diferentes tipos de pavimentação do piso, desníveis e escurecimento.  
Autoria: Alexandra Sales | Data: 16/09/2025

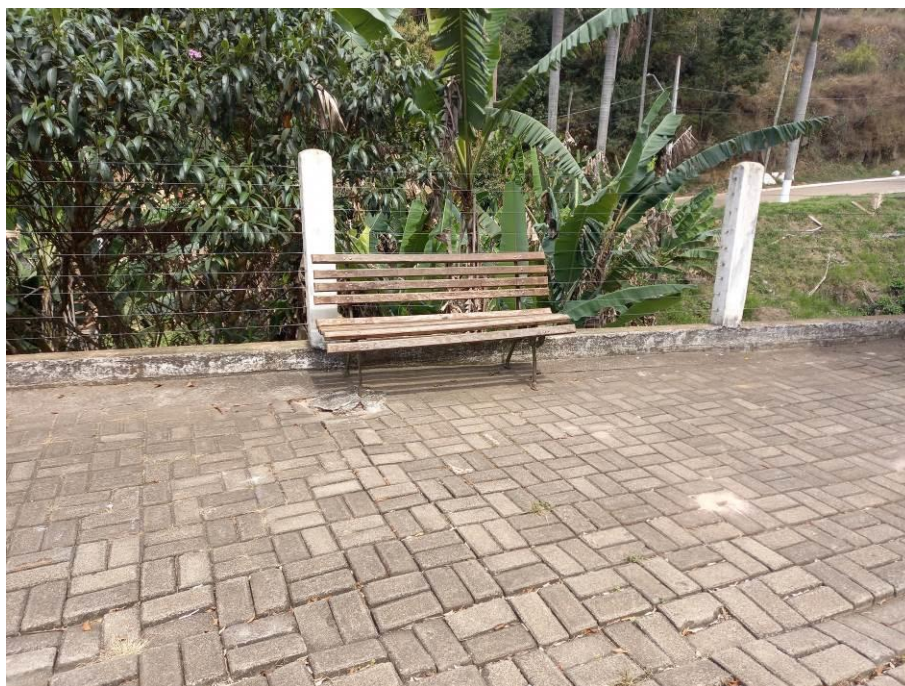
O mobiliário apresenta bom estado de conservação, com danos superficiais nos revestimentos que não prejudicam seu uso.

Foto 15: Banco de madeira com desgastes na camada de verniz.  
Autoria: Alexandra Sales | Data: 16/09/2025

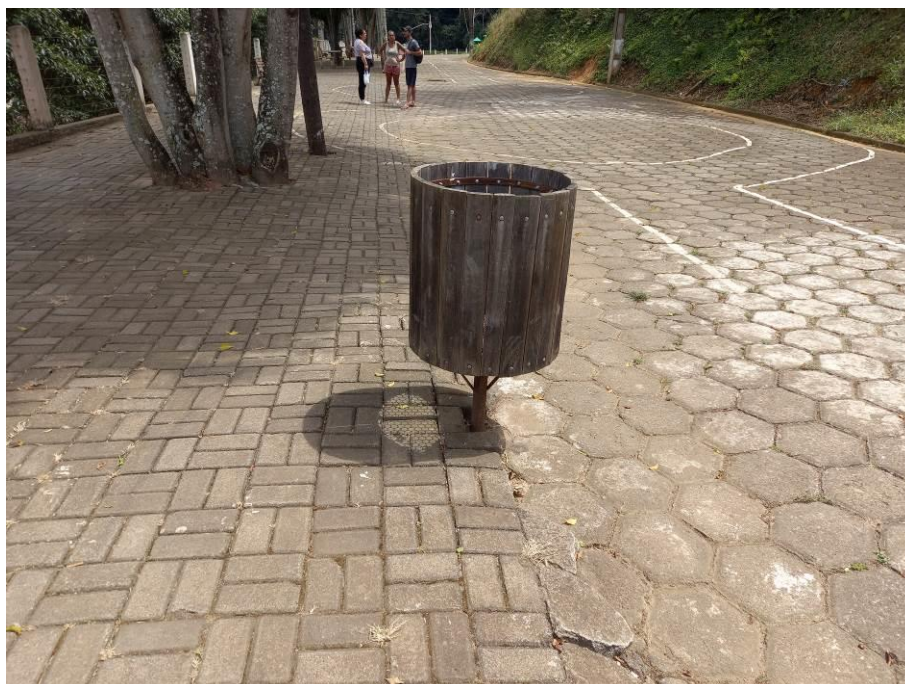
Foto 16: Lixeira com ressecamento da madeira.  
Autoria: Alexandra Sales | Data: 16/09/2025

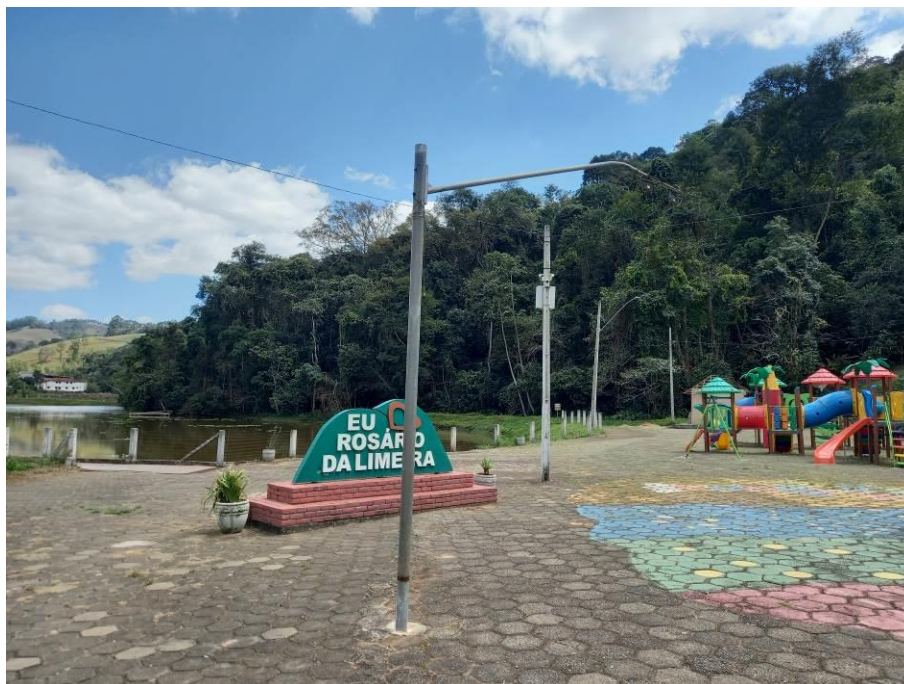
| 3. IMAGEM URBANA | Estado de conservação | | |
|---|---|---|---|
| <b>Danos verificados</b><br>A fiação aérea interfere na livre fruição do conjunto. | | | |

Foto 21: Poste metálico com fiação embutida em primeiro plano, e poste de concreto com fiação aérea com câmeras de segurança, em segundo plano.  
Autoria: Alexandra Sales | Data: 16/09/2025

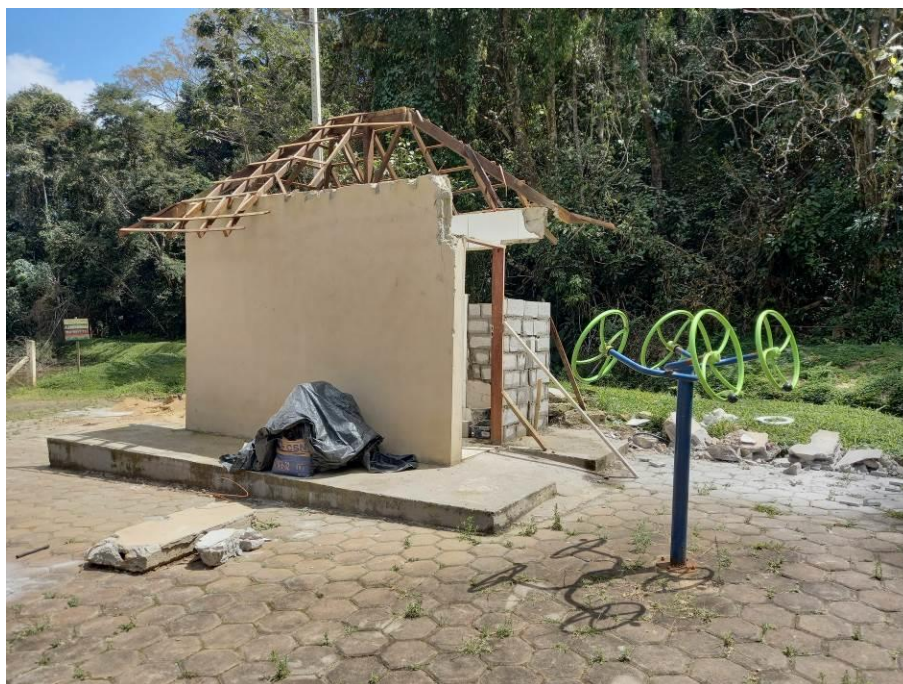
| 3.2 EDIFICAÇÕES | Estado de conservação | | |
|---|---|---|---|
| <b>Danos verificados/ outros comentários</b><br>A edificação dos banheiros públicos, que foi construída no ano de 2024, foi parcialmente destruída após queda de uma árvore sobre a edificação e encontra-se inutilizável. | | | |

Foto 22: Vista da edificação que abriga os banheiros parcialmente destruída após queda de uma árvore sobre a mesma.

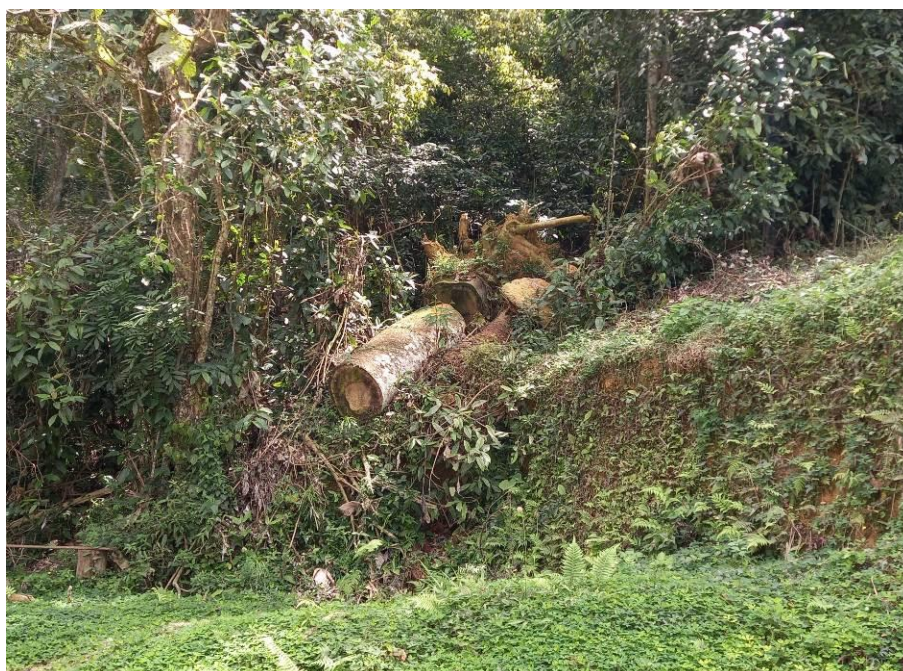
Foto 23: Pedacos do tronco da árvore que caiu sobre a edificação dos banheiros.  
Autoria: Alexandra Sales | Data: 16/09/2025

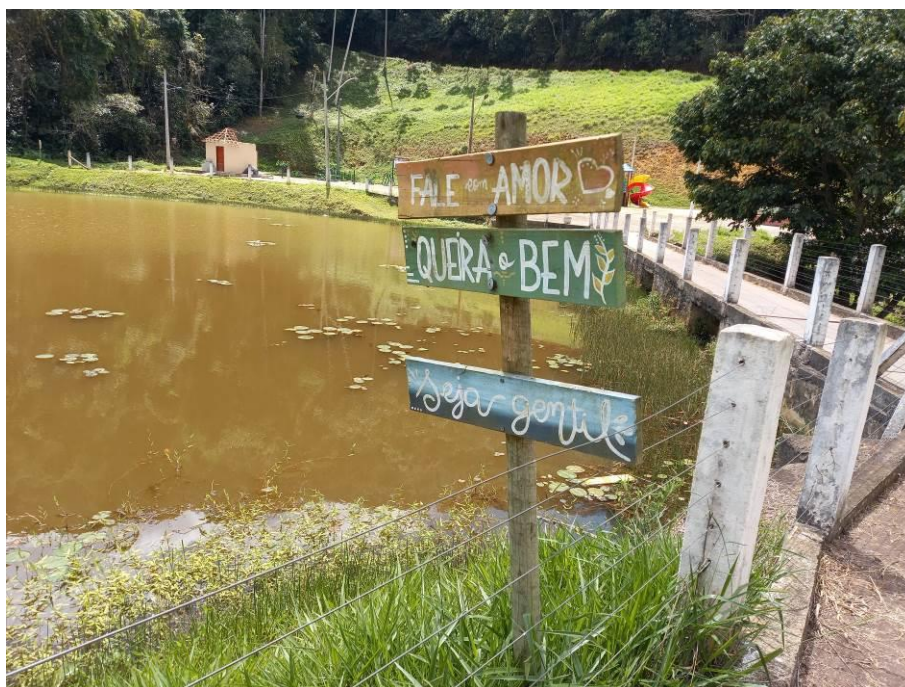
| 4.4 EQUIPAMENTOS E MOBILIÁRIO URBANO EM PRAÇAS E PARQUES | | |
|---|---|--|
| O mobiliário e os equipamentos em geral encontram-se em bom estado de conservação, apresentando danos pontuais e superficiais que não prejudicam seu uso. | | |

Foto 30: Placa motivacional que perdeu uma de suas peças de madeira.  
Autoria: Alexandra Sales | Data: 16/09/2025

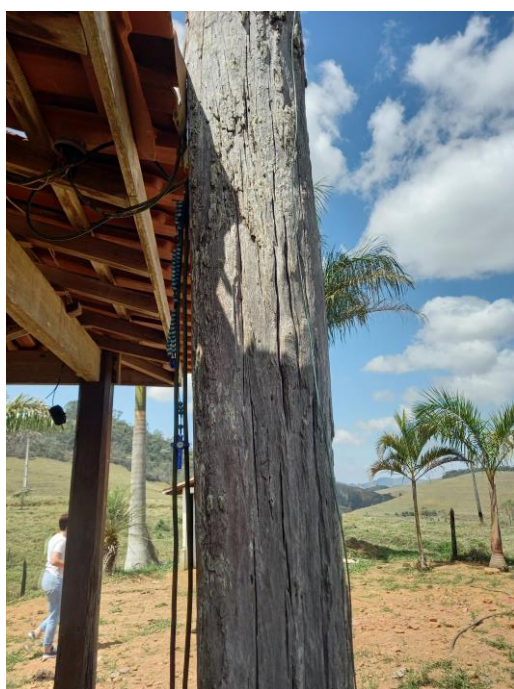
| 1.ELEMENTOS ESTRUTURAIS | Apresenta problemas (%) | Não apresenta problemas (%) |
|---|---|---|
| <b>Danos verificados/ outros comentários</b><br>A estrutura do Cruzeiro permanece com os mesmos danos já identificados em anos anteriores, sendo eles: ressecamento das peças de madeira, furos e perdas causados por xilófagos, indicação de absorção da umidade vinda do solo, fungos, líquens, frestas, lascas e sujidades. | | |

Fotos 02: Tronco com frestas, ressecamento, fungos e furos causados por xilófagos.  
Autoria: Alexandra Sales | Data: 16/09/2025

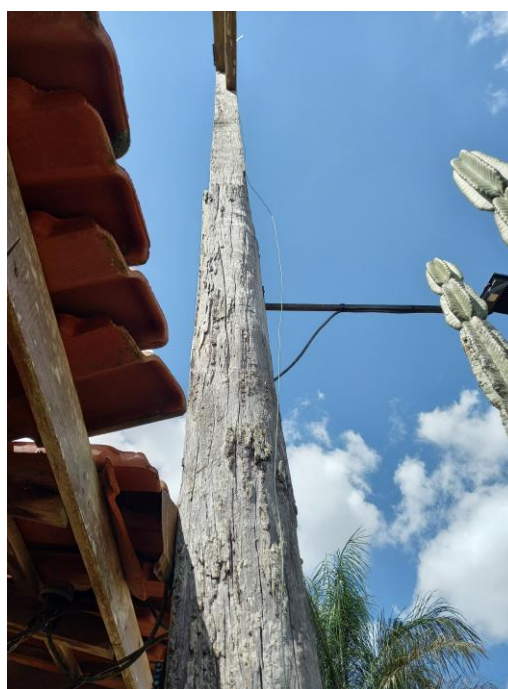
Fotos 03: Tronco com frestas, ressecamento, fungos e furos causados por xilófagos.  
Autoria: Alexandra Sales | Data: 16/09/2025

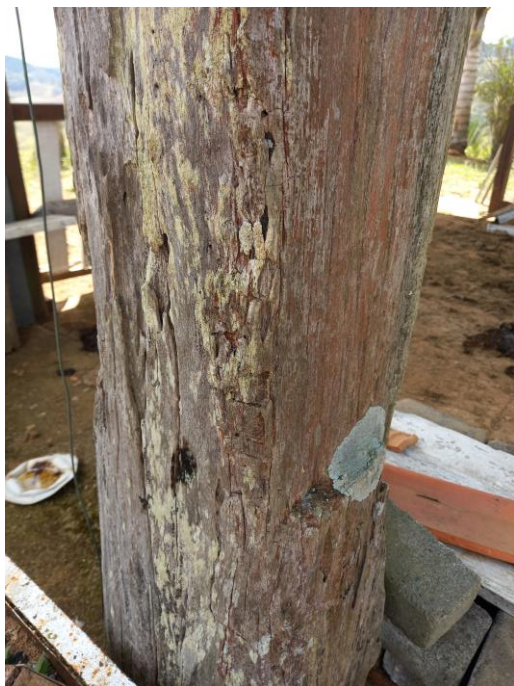
Fotos 04: Base com ressecamento, fungos, líquens, frestas e furos causados por xilófagos.  
Autoria: Alexandra Sales | Data: 16/09/2025

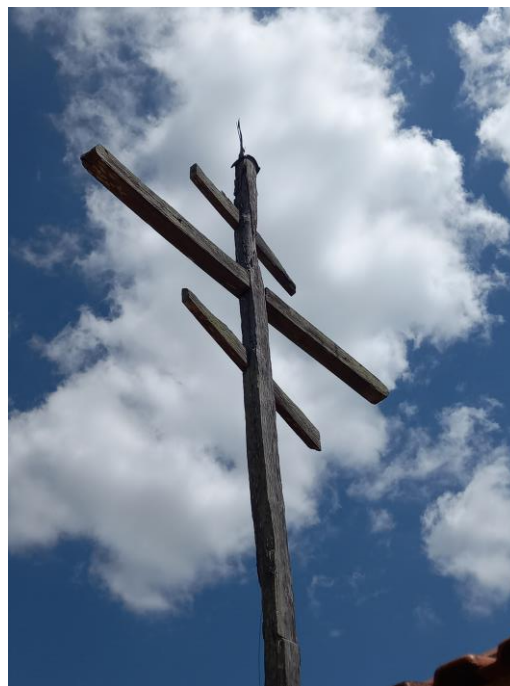
Fotos 05: Braços do Cruzeiro com ressecamento, fungos, frestas e lascas.  
Autoria: Alexandra Sales | Data: 16/09/2025

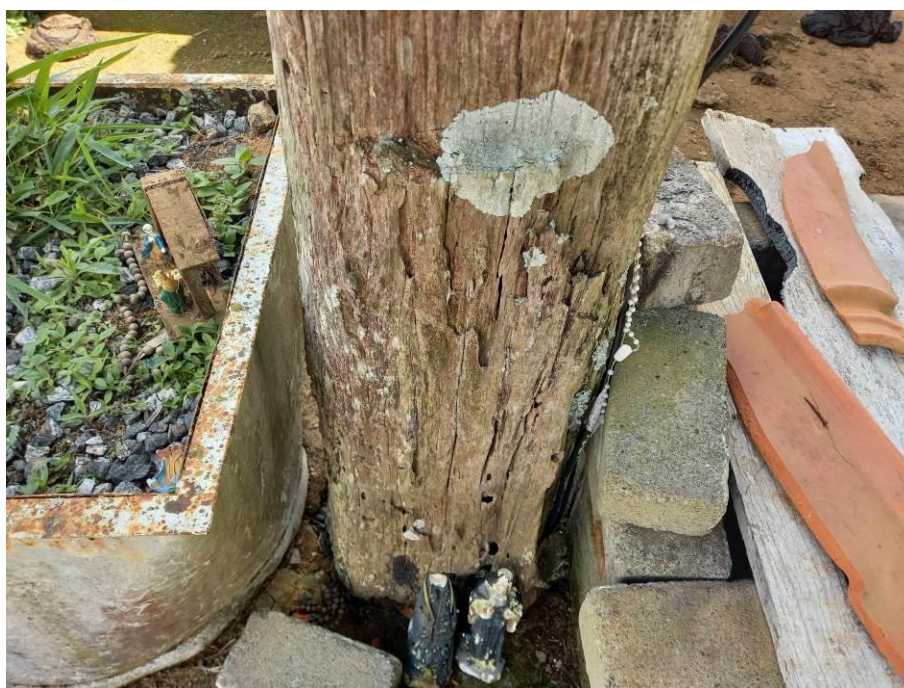
Foto 06: Base do Cruzeiro com danos gerais.  
Autoria: Alexandra Sales | Data: 16/09/2025

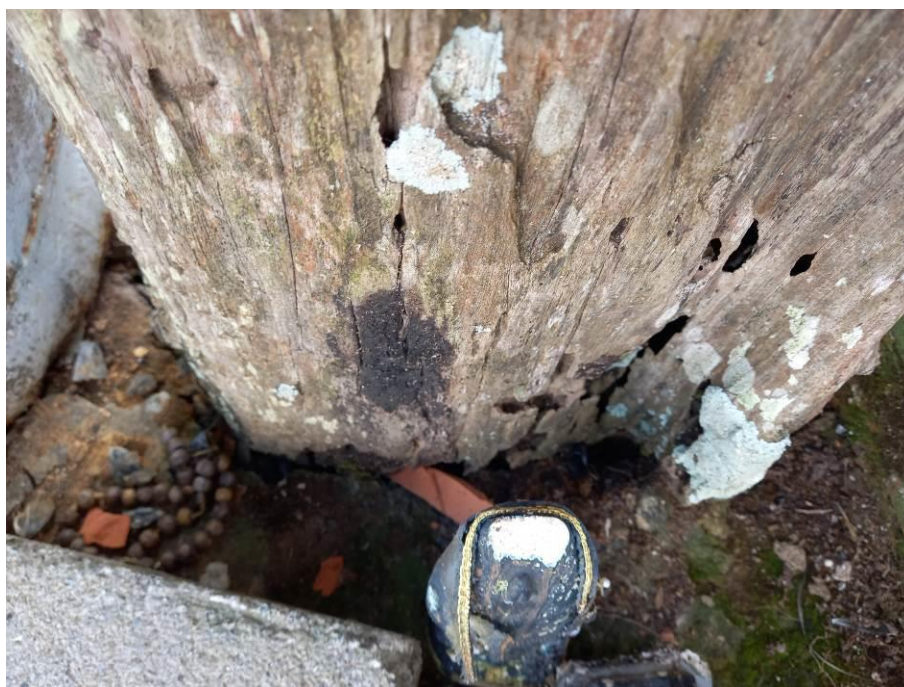
Foto 07: Detalhe da base do Cruzeiro com apodrecimento causado pela umidade absorvida do solo, além de perdas causadas por xilófagos, fungos e líquens.

O Cruzeiro apresenta bom estado geral de conservação, no entanto, apresenta danos estruturais que, se não forem revertidos, podem comprometer a integridade do bem. Dentre as patologias identificadas, destacam-se perdas extensas por ataques de insetos xilófagos e apodrecimento devido ao contato direto com o solo na base, além de ressecamento, frestas, lascas, fungos e líquens ao longo das peças de madeira. Destaca-se, também, que os danos causados pela presença do gado no entorno imediato do Cruzeiro, danificando o quiosque, pode acarretar danos diretamente ao Cruzeiro, devido a sua proximidade. Recomenda-se o fechamento da área, impedindo o acesso dos animais no espaço onde se encontra o Cruzeiro e a reversão dos danos causados pelos mesmos. Quanto ao Cruzeiro, esse deve receber, como medida de urgência, intervenções de desinfecção e impermeabilização, principalmente na base, área mais afetada até o momento. Diante do exposto, o bem demanda ações urgentes de conservação e restauração afim de recuperar as áreas degradadas. Destaca-se que qualquer intervenção deve ser elaborada por técnico da área e ter o projeto aprovado pelo Conselho Municipal de Patrimônio Cultural do município.

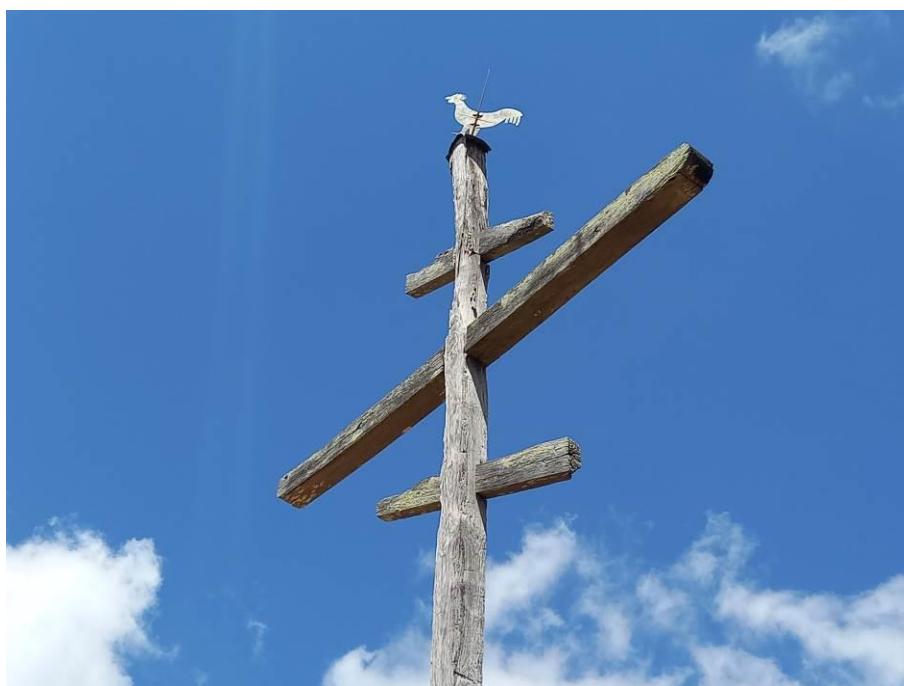
Fotos 08: Detalhe dos braços do Cruzeiro com ressecamento, fungos, frestas e lascas.

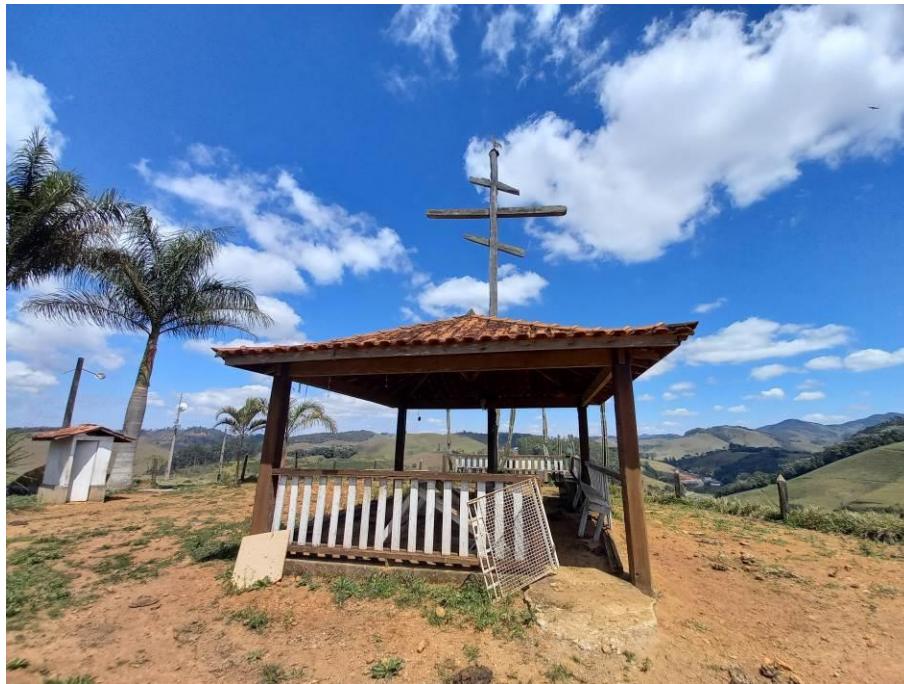
| 2.SUPORTE | Apresenta<br>problemas<br>(%) | Não apresenta<br>problemas<br>(%) |
|---|---|---|
| <b>Danos verificados/ outros comentários</b><br>Considera-se como suporte o quiosque onde o Cruzeiro está implantado. Os danos identificados no ano anterior, causados pela invasão de gado no local, que derrubou parte da cerca, danificando-a, se apresentam mais agravados, com mais trechos da cerca destruídos, além de grande quantidade de fezes de animais no interior do quiosque. A cobertura do quiosque apresenta danos relacionados à ação das intempéries, com manchas de umidade e sujidades. O local ainda apresenta vegetação invasora e sujidades. | | |

Foto 09: Vista do quiosque com o portão danificado.  
Autoria: Alexandra Sales | Data: 16/09/2025

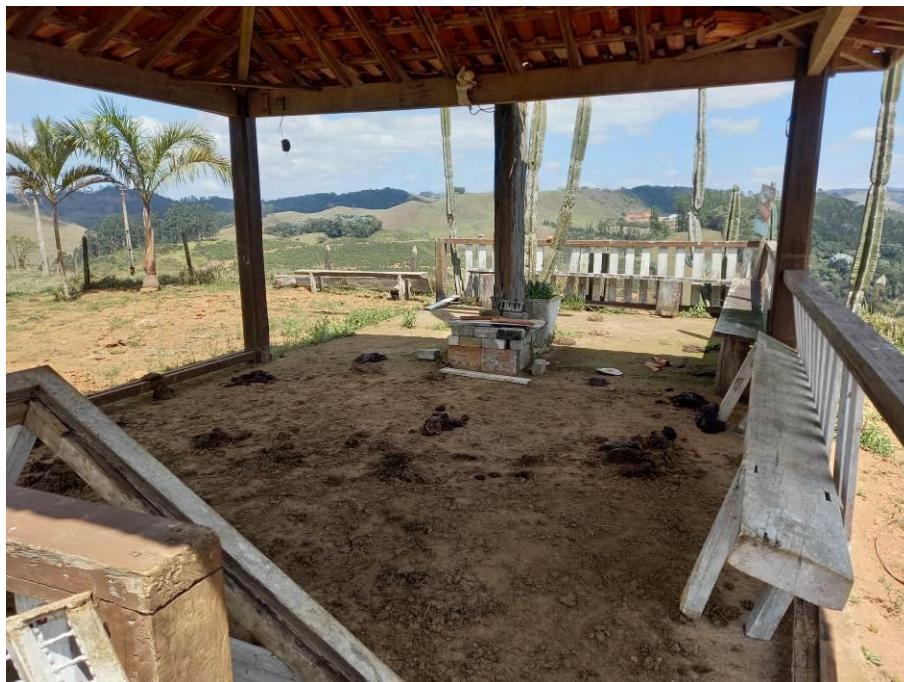
Foto 10: Vista interna do quiosque com grande perda da cerca e fezes de animais.  
Autoria: Alexandra Sales | Data: 16/09/2025

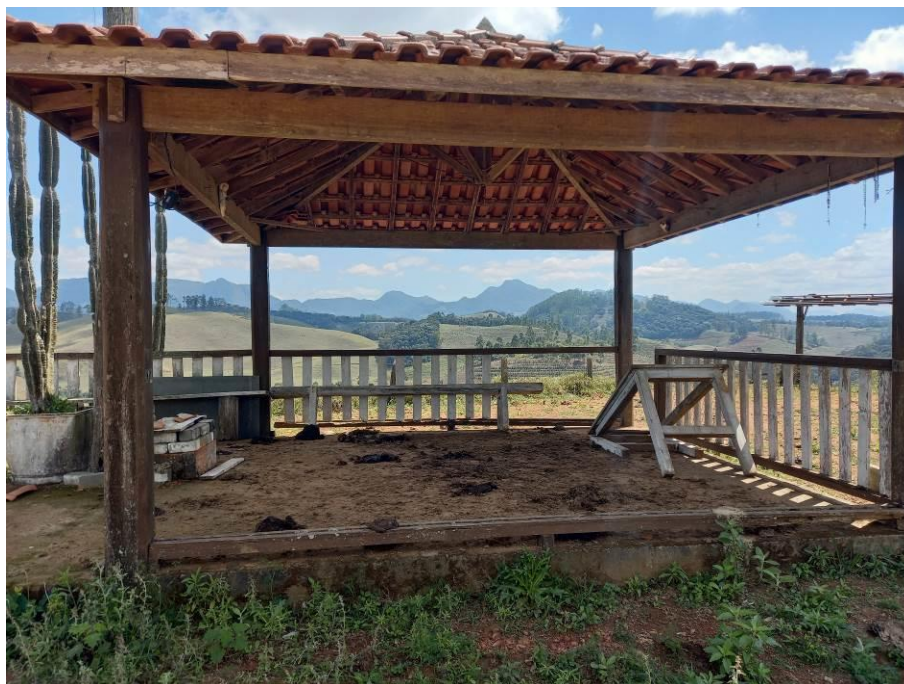
Foto 11: Cerca, mesa e bancos danificados. Vegetação invasora e fezes de animais.  
Autoria: Alexandra Sales | Data: 16/09/2025

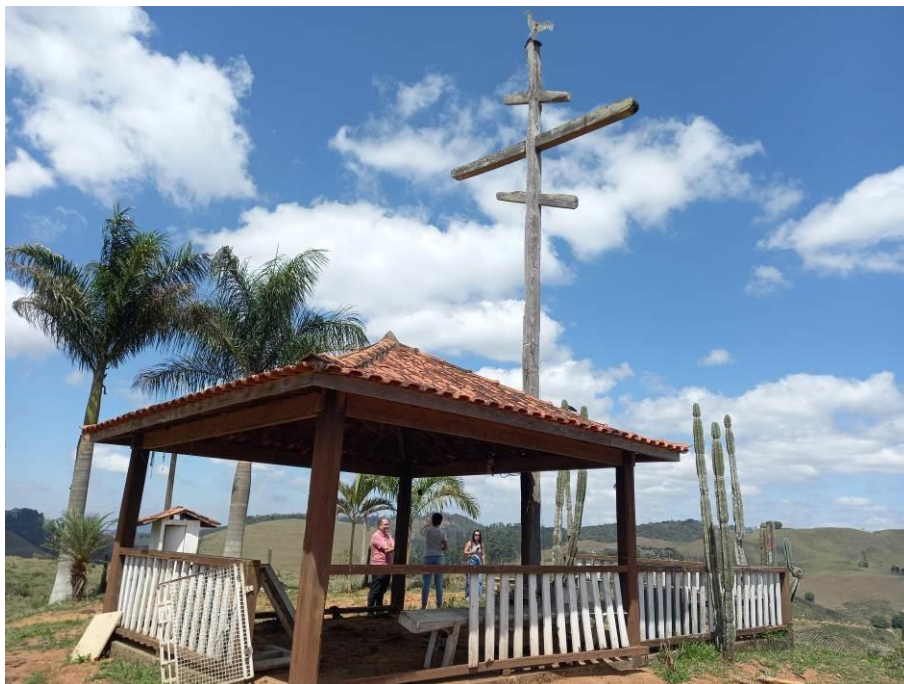
| 3.CAMADA PICTÓRICA | Apresenta problemas (%) | Não apresenta problemas (%) |
|---|---|---|
| O Cruzeiro não possui camada pictórica, sendo a madeira natural. A camada pictórica está no cercamento do quiosque. Esse apresenta desgastes, ressecamento, perdas e sujidades. | | |

Foto 12: Pintura da cerca com desgastes gerais.  
Autoria: Alexandra Sales | Data: 16/09/2025
